COMUNE DI ARMENO

VARIANTE PARZIALE N.16

**RELAZIONE GEOLOGICO-TECNICA RELATIVA ALLE AREE
INTERESSATE DA NUOVI INSEDIAMENTI O OPERE PUBBLICHE DI
PARTICOLARE IMPORTANZA**

PROGETTO PRELIMINARE

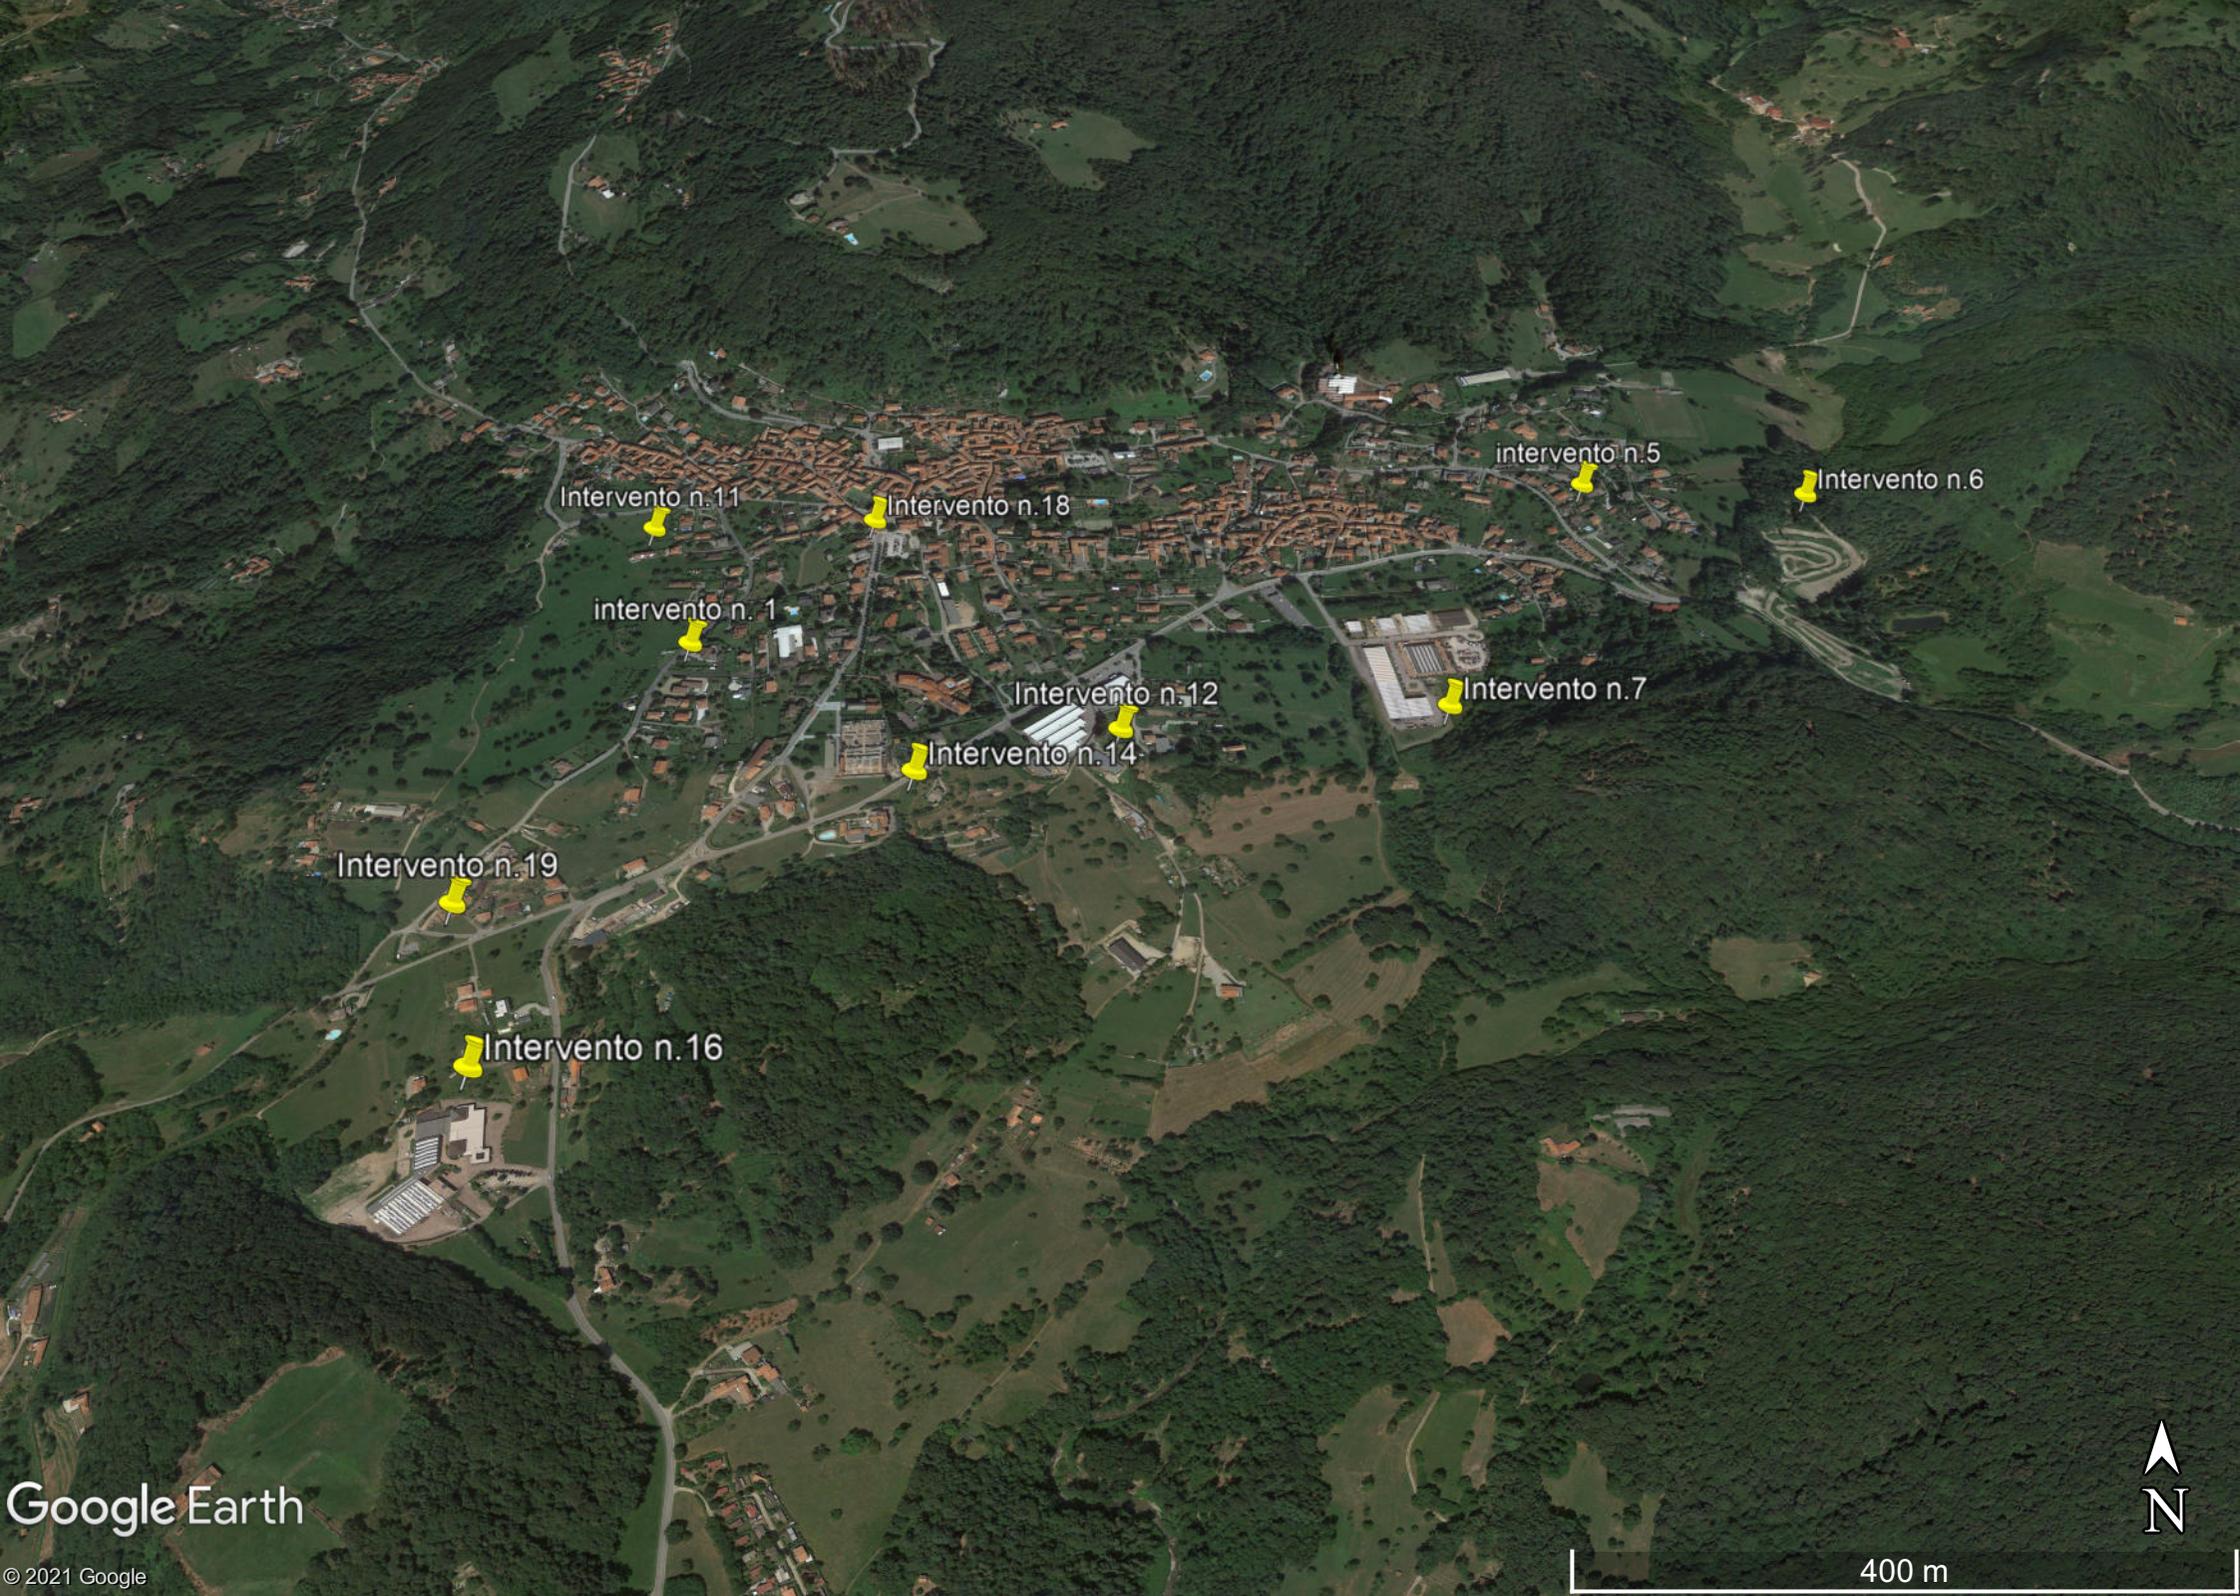
- Quadro d'insieme degli interventi previsti in variante su base satellitare,
- Cartografie estratte da PRGC,
- Schede tecniche riassuntive per ogni area indagata secondo la normativa vigente.

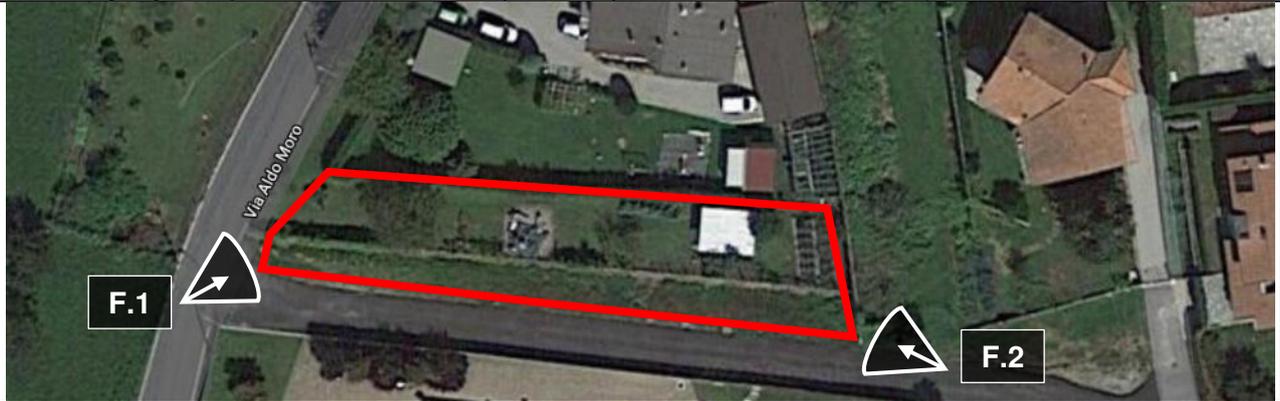
Estratto *google maps* con indicazione dei punti di ripresa fotografici (F.1 e F.2)

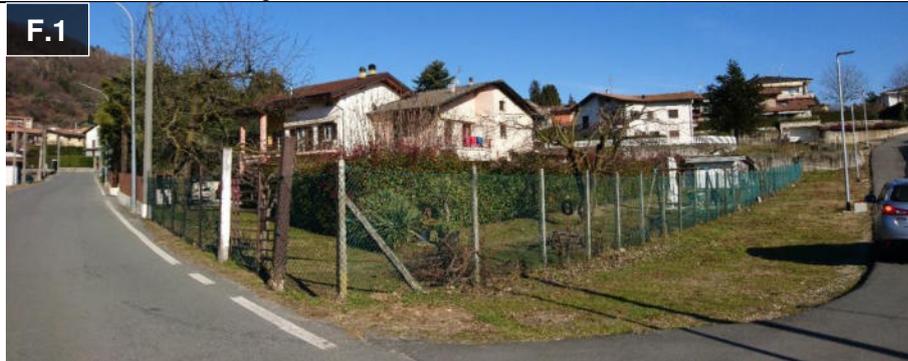
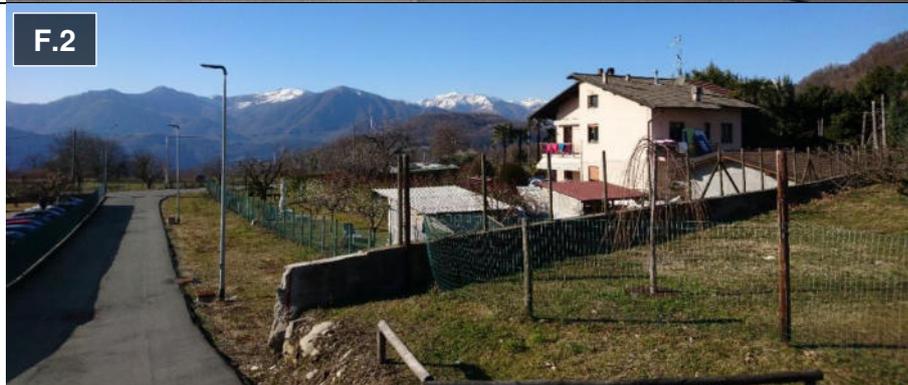
Documentazione fotografica

Tipo di intervento	Da area residenziale R4 di completamento ad area agricola E
Ubicazione	via Moro coordinate GPS 45°49'10.3"N 8°26'11.5"E
Morfologia	Area subpianeggiante (classe di acclività I)
Geologia	Depositi morenici: ciottoli e ghiaie poligeniche incoerenti dotate di una matrice fine sabbioso-limosa talora debolmente cementata
Idrogeologia	Possibile presenza di piccole falde superficiali, non sempre in comunicazione tra di loro, e frequenti fenomeni sorgentizi.
Geotecnica	Terreni con blocchi e ghiaie in matrice sabbioso-limosa, talora debolmente argillosa, con caratteristiche geotecniche ottime (Classificazione U.S.C.S.: GP, GM, SP e SM), ma condizionate dalla matrice fine facilmente asportabile dagli agenti erosivi; possibile presenza di acque stagnanti o piccole falde sospese dovute a sedimenti fini le cui caratteristiche geotecniche tendono, in tal caso, a diventare pessime.
Uso del suolo	prato

Vincoli esistenti	Vincolo paesaggistico (Art. 136 del Codice - bene ex DM 1.8.1985)
Zona sismica Comune	D.G.R. n° 11-13058 del 19/01/2010: classe 4. Il valore di accelerazione con probabilità di superamento del 10% in 50 anni (ag) è $\leq 0,05$ g.
Classe di edificabilità	Classe I: edificabilità totale
Condizioni di pericolosità connesse con l'intervento	Non vi sono problematiche connesse con la trasformazione da residenziale ad agricolo. In caso di edificazioni rurali la pericolosità è connessa alla possibile presenza di acque stagnanti o falde sospese.
Indagini da eseguirsi a livello esecutivo	In caso di edificazioni le indagini da eseguirsi sono quelle indicate nei D.M. 11/03/88 e D.M. 17.01.2018, oltre alle N.T.A. di P.R.G.C. con riferimento alla classe I.
Idoneità all'edificazione	L'area è comunque idonea all'edificazione nel rispetto del D.M. 17/01/2018.

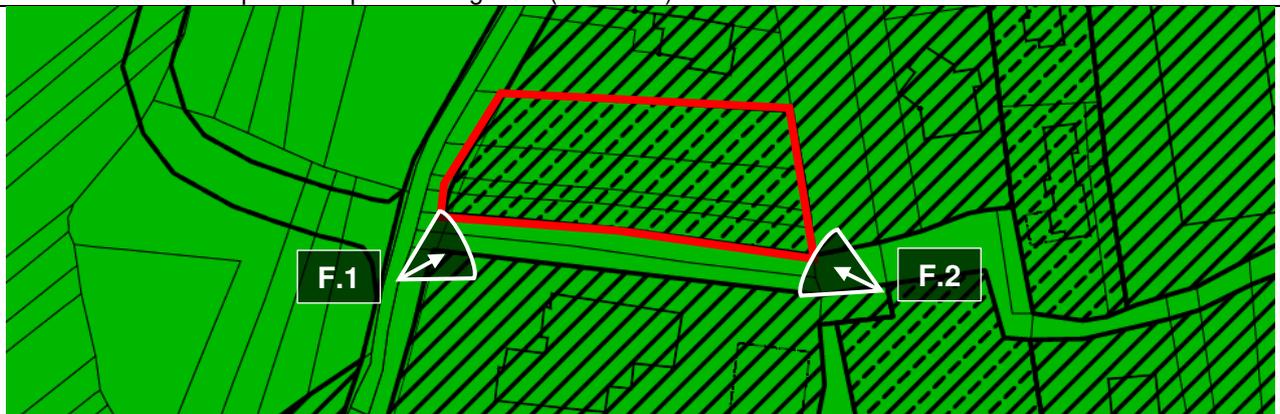
Estratto Tav. VG2/1 "Planimetria di Piano con sovrapposizione carta di idoneità urbanistica" in scala 1:2000 con indicazione dei punti di ripresa fotografici (F.1 e F.2)

R4 - aree residenziali di completamento

CLASSE IDONEITA' I

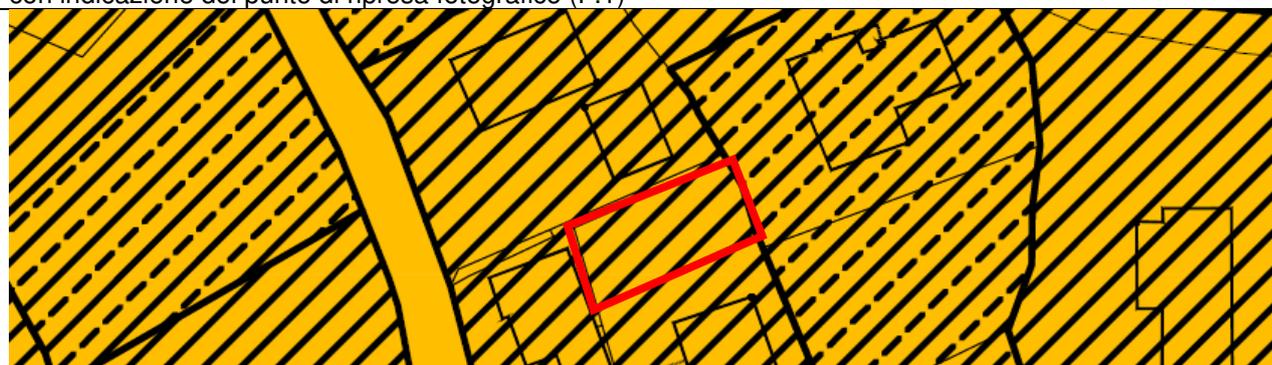
Estratto Tav. VG2/1 "Planimetria di Piano con sovrapposizione carta di idoneità urbanistica" in scala 1:2000 con indicazione del punto di ripresa fotografico (F.1)

R2 - aree residenziali esistenti da mantenere
allo stato di fatto

CLASSE IDONEITA' IIA

Tipo di intervento	Da area residenziale esistente da mantenere allo stato di fatto R2 ad area residenziale di completamento R4
Ubicazione	via Stresa coordinate GPS 45°49'19.0"N 8°27'00.4"E
Morfologia	Area subpianeggiante (classe di acclività I)
Geologia	Depositi morenici: ciottoli e ghiaie poligeniche incoerenti dotate di una matrice fine sabbioso-limosa talora debolmente cementata
Idrogeologia	Possibile presenza di piccole falde superficiali, non sempre in comunicazione tra di loro, e frequenti fenomeni sorgentizi.
Geotecnica	Terreni con blocchi e ghiaie in matrice sabbioso-limosa, talora debolmente argillosa, con caratteristiche geotecniche ottime (Classificazione U.S.C.S.: GP, GM, SP e SM), ma condizionate dalla matrice fine facilmente asportabile dagli agenti erosivi; possibile presenza di acque stagnanti o piccole falde sospese dovute a sedimenti fini le cui caratteristiche geotecniche tendono, in tal caso, a diventare pessime.

Uso del suolo	Prato
Vincoli esistenti	Nessuno
Zona sismica Comune	D.G.R. n° 11-13058 del 19/01/2010: classe 4. Il valore di accelerazione con probabilità di superamento del 10% in 50 anni (a_g) è $\leq 0,05 g$.
Classe di edificabilità	Classe IIA : edificabilità parziale
Condizioni di pericolosità connesse con l'intervento	L'intervento non presenta particolari problematiche se non per le caratteristiche geotecniche dei terreni estremamente variabili e la possibile presenza di acque stagnanti o falde sospese.
Indagini da eseguirsi a livello esecutivo	In caso di edificazioni o ampliamenti sono da eseguirsi le indagini indicate nei D.M. 11/03/88 e D.M. 17.01.2018, oltre alle N.T.A. di P.R.G.C. con riferimento alla classe IIA sia per l'assetto geotecnico che per quello idrogeologico.
Idoneità all'edificazione	L'area è idonea all'edificazione nel rispetto del D.M. 17/01/2018.

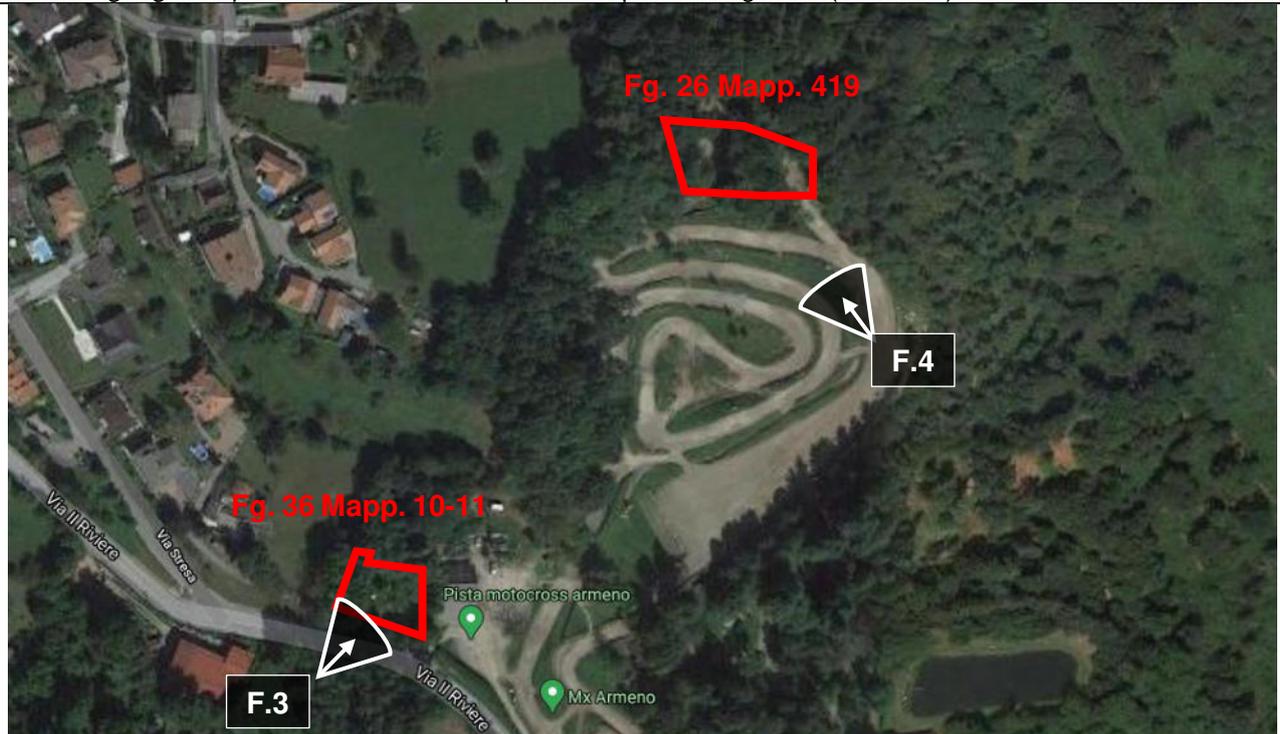
Estratto *google maps* con indicazione del punto di ripresa fotografico (F.3 e F.4)

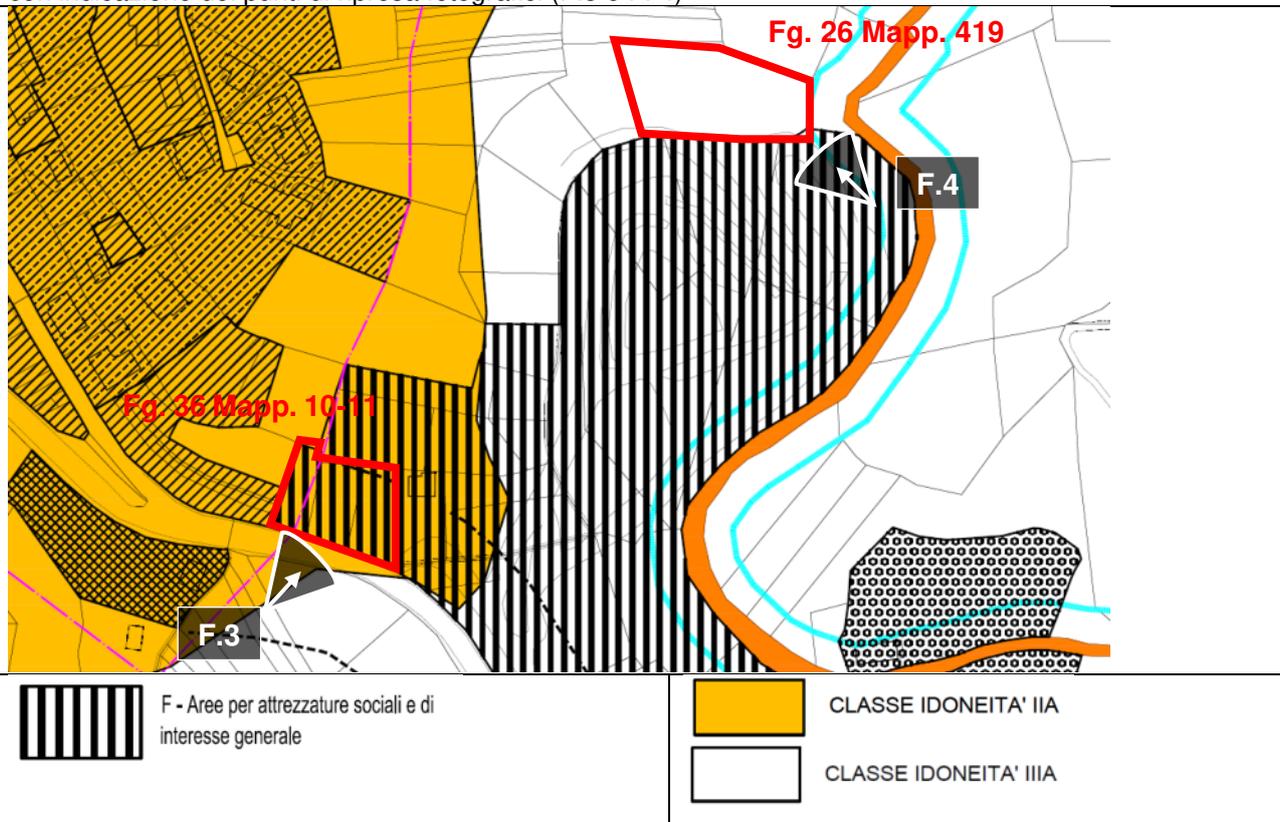
Estratto Tav. VG2/1 "Planimetria di Piano con sovrapposizione carta di idoneità urbanistica" in scala 1:2000 con indicazione dei punti di ripresa fotografici (F.3 e F.4)

F - Aree per attrezzature sociali e di interesse generale

CLASSE IDONEITA' IIA

CLASSE IDONEITA' IIIA

Tipo di intervento	Da area per attrezzature di interesse generale F1 ad area agricola E (mapp. 10-11)
Ubicazione	via Due Riviere coordinate GPS 45°49'13.2"N 8°27'06.3"E
Morfologia	Area subpianeggiante (classe di acclività I)
Geologia	Depositi morenici: ciottoli e ghiaie poligeniche incoerenti dotate di una matrice fine sabbioso-limosa talora debolmente cementata
Idrogeologia	Possibile presenza di piccole falde superficiali, non sempre in comunicazione tra di loro, e frequenti fenomeni sorgentizi.
Geotecnica	Terreni con blocchi e ghiaie in matrice sabbioso-limosa, talora debolmente argillosa, con caratteristiche geotecniche ottime (Classificazione U.S.C.S.: GP, GM, SP e SM), ma condizionate dalla matrice fine facilmente asportabile dagli agenti erosivi; possibile presenza di acque stagnanti o piccole falde sospese dovute a sedimenti fini le cui caratteristiche geotecniche tendono, in tal caso, a diventare pessime.

Uso del suolo	Prato e bosco
Vincoli esistenti	Vincoli paesaggistici: art.142, comma 1, lettera c) fasce fluviali e lettera g) aree boscate
Zona sismica Comune	D.G.R. n° 11-13058 del 19/01/2010: classe 4. Il valore di accelerazione con probabilità di superamento del 10% in 50 anni (ag) è $\leq 0,05$ g.
Classe di edificabilità	Classe IIA
Condizioni di pericolosità connesse con l'intervento	Non vi sono problematiche connesse con la trasformazione da attrezzature di interesse generale ad agricolo. In caso di edificazioni rurali la pericolosità è connessa alla possibile presenza di acque stagnanti o falde sospese.
Indagini da eseguirsi a livello esecutivo	In caso di edificazioni le indagini da eseguirsi sono quelle indicate nei D.M. 11/03/88 e D.M. 17.01.2018, oltre alle N.T.A. di P.R.G.C. con riferimento alla classe I.
Idoneità all'edificazione	L'area è comunque idonea all'edificazione nel rispetto del D.M. 17/01/2018.

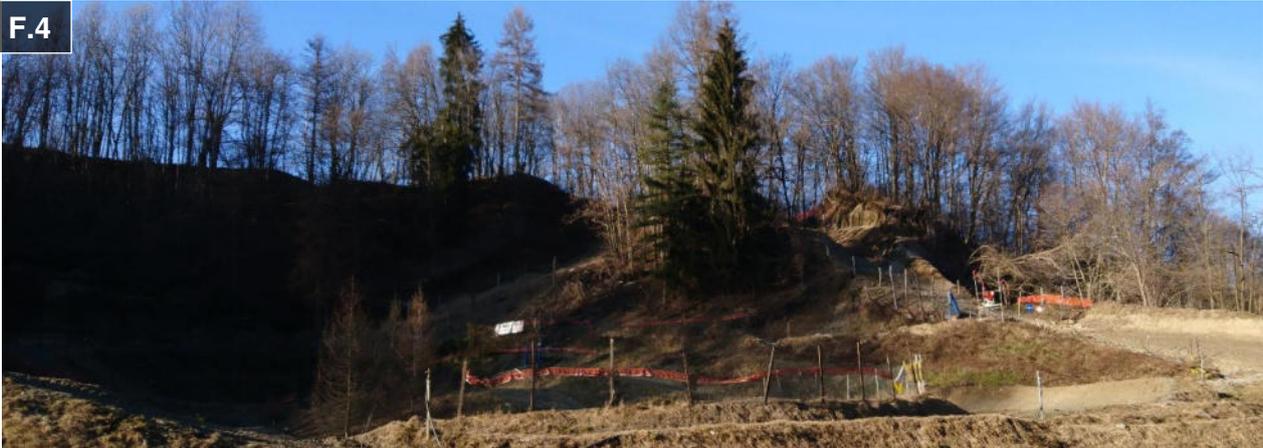
F.4

Tipo di intervento	Da area agricola E ad Area per attrezzature sociali di interesse generale F1 (mapp.419)
Ubicazione	via Due Riviere coordinate GPS 45°49'18.2"N 8°27'12.4"E
Morfologia	Area acclive (classe di acclività II) con presenza di orli di terrazzo con direzione N-S che seguono il percorso del T. Ondella
Geologia	Depositi fluvioglaciali: ciottoli poligenici con spigoli arrotondati e ghiaie in matrice sabbiosa; presenza di lenti sabbioso-limose. Depositi sartumosi: sedimenti limoso-argillosi di origine palustre per l'area pianeggiante alla base del lotto di intervento
Idrogeologia	Possibile presenza di piccole falde superficiali, non sempre in comunicazione tra di loro, e frequenti fenomeni sorgentizi. Area con ristagni d'acqua: terreni impermeabili.
Geotecnica	Terreni con blocchi e ghiaie in matrice sabbioso-limosa, talora debolmente argillosa, con caratteristiche geotecniche ottime (Classificazione U.S.C.S.: GP, GM, SP e SM), ma condizionate dalla matrice fine facilmente asportabile dagli agenti erosivi; possibile presenza di acque stagnanti o piccole falde sospese dovute a sedimenti fini le cui caratteristiche geotecniche tendono, in tal caso, a diventare pessime. Terreni sartumosi con falda affiorante e con caratteristiche geotecniche pessime.

Uso del suolo	Bosco
Vincoli esistenti	Vincoli paesaggistici: art.142, comma 1, lettera c) fasce fluviali e lettera g) aree boscate
Zona sismica Comune	D.G.R. n° 11-13058 del 19/01/2010: classe 4. Il valore di accelerazione con probabilità di superamento del 10% in 50 anni (ag) è ≤ 0,05 g.
Classe di edificabilità	IIIA : inedificabilità totale ma la norma prevede l'utilizzo per il tempo libero, previa verifica dei limiti imposti dalle caratteristiche dell'area nei confronti della pubblica incolumità delle persone e della stabilità e durata dell'intervento.
Condizioni di pericolosità connesse con l'intervento	La pericolosità è connessa a: <ol style="list-style-type: none"> 1. Terreni con scarse caratteristiche geotecniche e facilmente erodibili; 2. Elevate pendenze dei versanti soggette a franosità soprattutto in assenza di regimazione delle acque meteoriche dilavanti; 3. Attività del corso d'acqua T. Ondella con potenziale erosione dei piedi dei versanti.

Indagini da eseguirsi a livello esecutivo	L'area non è edificabile, ma i movimenti di terra e le modifiche delle pendenze con scavi e riporti devono essere progettate e verificate ai sensi dei D.M. 11/03/88 e D.M. 17.01.2018, oltre alle N.T.A. di P.R.G.C. con riferimento alla classe IIIA . Particolare cura nella progettazione e realizzazione dovrà essere posta nello smaltimento delle acque meteoriche che dovranno essere adeguatamente convogliate sino al corso d'acqua adiacente e assolutamente non scaricate alla sommità e/o a mezza costa dei versanti che, si ribadisce, sono facilmente soggetti

ad erosione come dimostra la documentazione fotografica degli spaccati geologici di seguito allegata. Infatti, le acque non incanalate portano all'innescio di fenomeni franosi che, oltre a danneggiare l'area di intervento, possono raggiungere con il materiale solido il corso d'acqua ostruendone il normale deflusso.
Idoneità all'edificazione	L'area non è idonea all'edificazione.

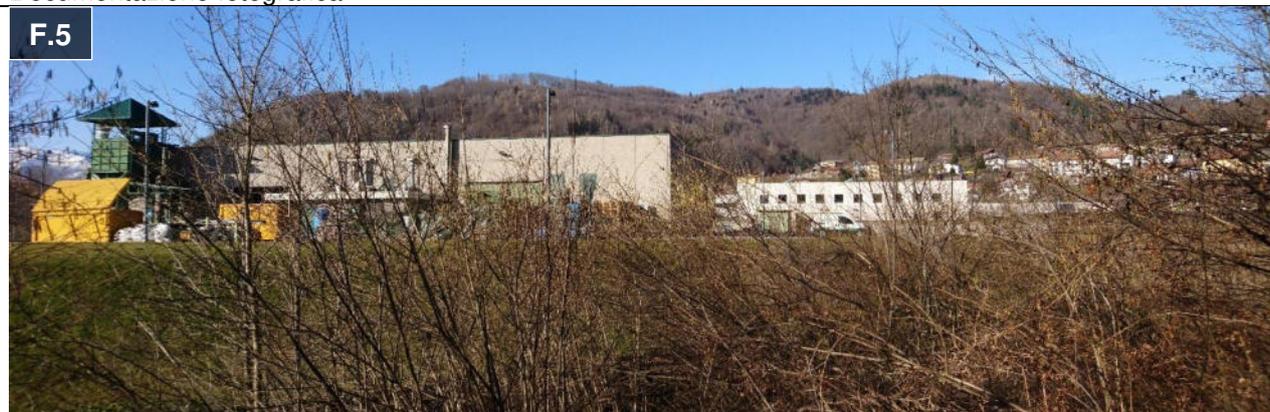
Documentazione fotografica

Tipo di intervento	Da area agricola E ad area con impianti produttivi esistenti che si confermano P1
Ubicazione	via Monte Cerei coordinate GPS 45°49'06.6"N 8°26'51.6"E
Morfologia	Area debolmente acclive (classe di acclività I)
Geologia	Conoide alluvionale
Idrogeologia	Presenza di piccole falde superficiali, non sempre in comunicazione tra di loro, e frequenti fenomeni sorgentizi e aree di ristagno legate ai fossi di scolo recapitanti nel T. Sogna.
Geotecnica	Terreni alluvionali con caratteristiche geotecniche variabili: discrete per le porzioni grossolane (ghiaie e ciottoli con sabbie) (Classificazione U.S.C.S.: GW, GP e SP)

scadenti per quelle fini (sabbie argillose debolmente coesive) (Classificazione U.S.C.S.: SM, SC e ML).
Uso del suolo	Prato
Vincoli esistenti	Vincolo Paesaggistico art. 142, comma 1, lettera c) fasce fluviali
Zona sismica Comune	D.G.R. n° 11-13058 del 19/01/2010: classe 4. Il valore di accelerazione con probabilità di superamento del 10% in 50 anni (ag) è $\leq 0,05$ g.
Classe di edificabilità	Classe IIIB2
Condizioni di pericolosità connesse con l'intervento	La pericolosità è connessa alla possibile presenza di falde superficiali e caratteristiche geotecniche scadenti per le frazioni fini e per le modifiche dei sedimenti a seguito dell'evento alluvionale 1996 e successivi interventi antropici.
Indagini da eseguirsi a livello esecutivo	Le indagini da eseguirsi sono quelle indicate nei D.M. 11/03/88 e D.M. 17.01.2018, oltre alle N.T.A. di P.R.G.C. con riferimento alla classe IIIB2.
Idoneità all'edificazione	L'idoneità all'edificazione è condizionata alla verifica della presenza e della consistenza delle opere di riassetto e al rispetto del D.M. 17/01/2018.

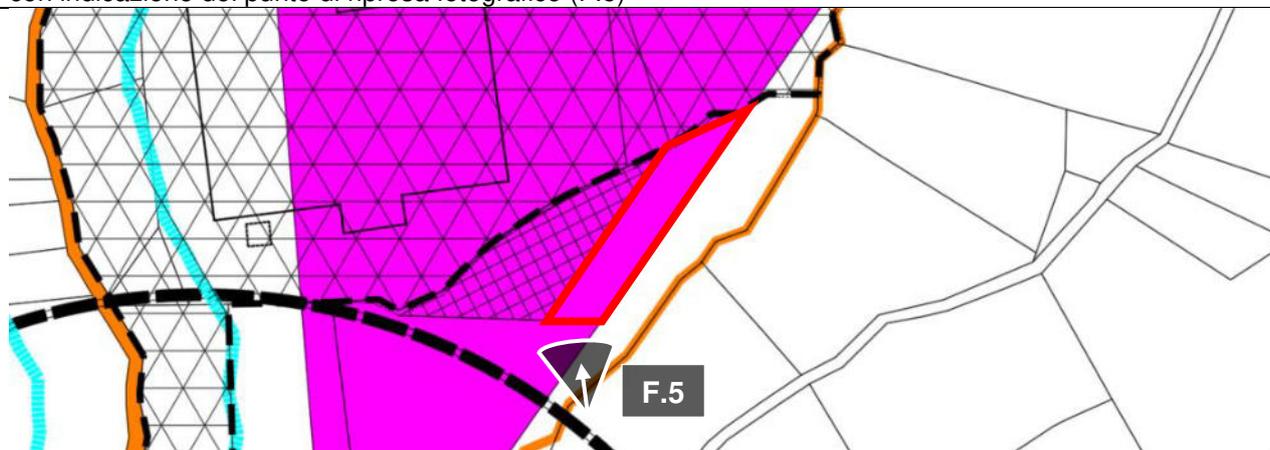
Estratto Tav. VG2/1 “Planimetria di Piano con sovrapposizione carta di idoneità urbanistica” in scala 1:2000 con indicazione del punto di ripresa fotografico (F.5)

E - aree agricole

CLASSE IDONEITA' IIIB2

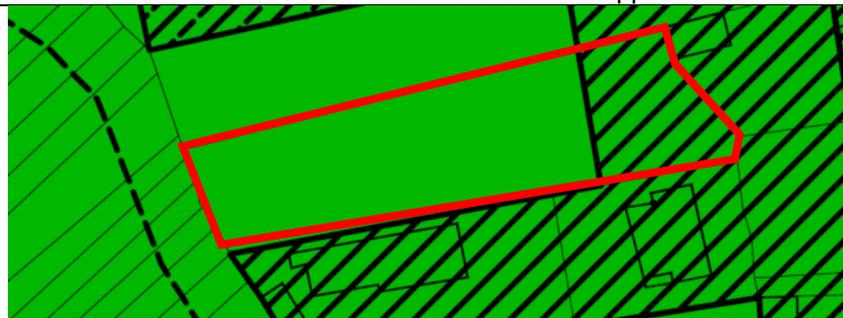
Estratto Tav. VG2/1 "Planimetria di Piano con sovrapposizione carta di idoneità urbanistica" in scala 1:2000

E - aree agricole

R2 - aree residenziali esistenti da mantenere
allo stato di fatto

CLASSE IDONEITA' I

Tipo di intervento	Da area residenziale esistente da mantenere allo stato di fatto R2 e area agricola E ad area residenziale di completamento R4
Ubicazione	via Aldo Moro coordinate GPS 45°49'18.0"N 8°26'08.5"E
Morfologia	Area debolmente acclive (classe di acclività I)
Geologia	Nella porzione più orientale sono presenti depositi morenici: ciottoli e ghiaie poligeniche incoerenti dotate di una matrice fine sabbioso-limosa talora debolmente cementata. Sul lato occidentale del lotto sono presenti depositi fluvioglaciali: ciottoli poligenici con spigoli arrotondati e ghiaie in matrice sabbiosa; presenza di lenti sabbioso-limose.
Idrogeologia	Possibile presenza di piccole falde superficiali, non sempre in comunicazione tra di loro, e frequenti fenomeni sorgentizi.
Geotecnica	Terreni con blocchi e ghiaie in matrice sabbioso-limosa, talora debolmente argillosa, con caratteristiche geotecniche ottime (Classificazione U.S.C.S.: GP, GM, SP e SM), ma condizionate dalla matrice fine facilmente asportabile dagli agenti erosivi; possibile presenza di acque stagnanti o piccole falde sospese dovute a sedimenti fini le cui caratteristiche geotecniche tendono, in tal caso, a diventare pessime.

Uso del suolo	Prato
Vincoli esistenti	Vincolo paesaggistico (Art. 136 del Codice - bene ex DM 1.8.1985)
Zona sismica Comune	D.G.R. n° 11-13058 del 19/01/2010: classe 4. Il valore di accelerazione con probabilità di superamento del 10% in 50 anni (ag) è ≤ 0,05 g.
Classe di edificabilità	Classe I
Condizioni di pericolosità connesse con l'intervento	L'intervento non presenta particolari problematiche, la pericolosità è connessa alla possibile presenza di falde superficiali.
Indagini da eseguirsi a livello esecutivo	In caso di edificazioni o ampliamenti sono da eseguirsi le indagini indicate nei D.M. 11/03/88 e D.M. 17.01.2018, oltre alle N.T.A. di P.R.G.C. con riferimento alla classe I sia per l'assetto geotecnico che per quello idrogeologico.
Idoneità all'edificazione	L'area è idonea all'edificazione nel rispetto del D.M. 17/01/2018.

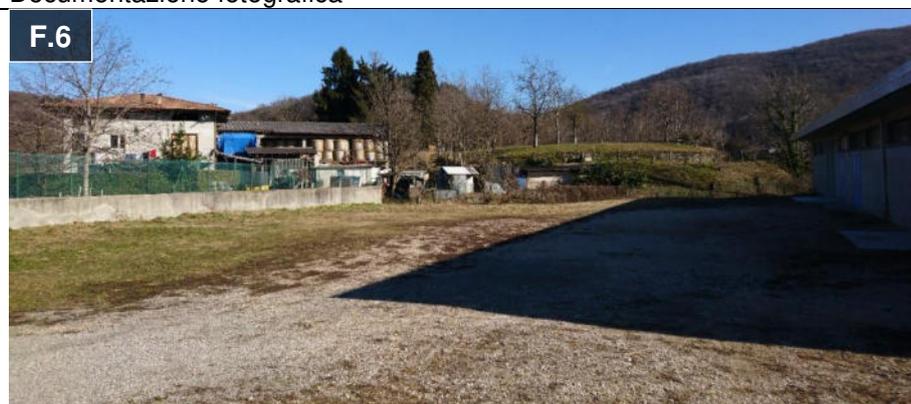
Documentazione fotografica

Tipo di intervento	Da area agricola E ad area con impianti produttivi esistenti che si confermano P1
Ubicazione	via Bonera coordinate GPS 45°49'05.1"N 8°26'34.3"E
Morfologia	Area subpianeggiante (classe di acclività I)
Geologia	Depositi fluvioglaciali: ciottoli poligenici con spigoli arrotondati e ghiaie in matrice sabbiosa; presenza di lenti sabbioso-limose.
Idrogeologia	Possibile presenza di piccole falde superficiali, non sempre in comunicazione tra di loro, e frequenti fenomeni sorgentizi.
Geotecnica	Terreni con blocchi e ghiaie in matrice sabbioso-limosa, talora debolmente argillosa, con caratteristiche geotecniche ottime (Classificazione U.S.C.S.: GP, GM, SP e SM), ma condizionate dalla matrice fine facilmente asportabile dagli

agenti erosivi; possibile presenza di acque stagnanti o piccole falde sospese dovute a sedimenti fini le cui caratteristiche geotecniche tendono, in tal caso, a diventare pessime.
Uso del suolo	Prato
Vincoli esistenti	Vincolo paesaggistico (Art. 136 del Codice - bene ex DM 1.8.1985)
Zona sismica Comune	D.G.R. n° 11-13058 del 19/01/2010: classe 4. Il valore di accelerazione con probabilità di superamento del 10% in 50 anni (ag) è $\leq 0,05$ g.
Classe di edificabilità	Classe I
Condizioni di pericolosità connesse con l'intervento	L'intervento non presenta particolari problematiche, la pericolosità è connessa alla possibile presenza di falde superficiali.
Indagini da eseguirsi a livello esecutivo	In caso di edificazioni o ampliamenti sono da eseguirsi le indagini indicate nei D.M. 11/03/88 e D.M. 17.01.2018, oltre alle N.T.A. di P.R.G.C. con riferimento alla classe I sia per l'assetto geotecnico che per quello idrogeologico.

Idoneità all'edificazione	L'area è idonea all'edificazione nel rispetto del D.M. 17/01/2018.

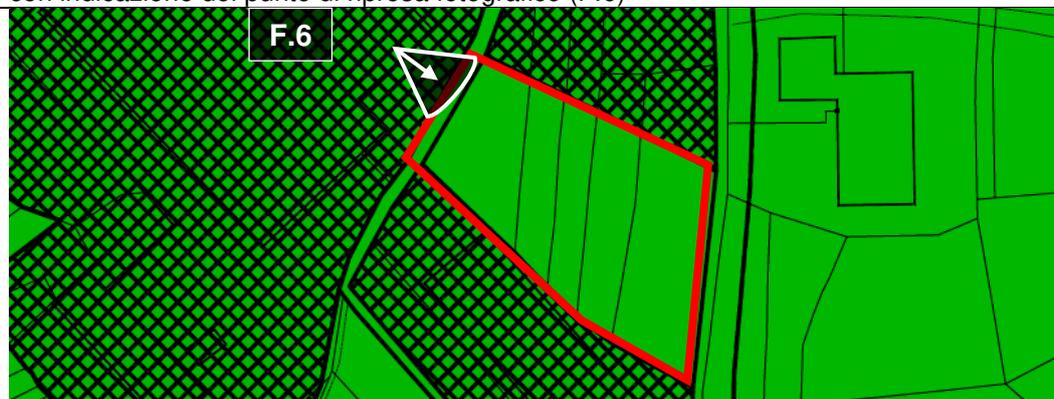
Estratto Tav. VG2/1 “Planimetria di Piano con sovrapposizione carta di idoneità urbanistica” in scala 1:2000 con indicazione del punto di ripresa fotografico (F.6)

E - aree agricole

CLASSE IDONEITA' I

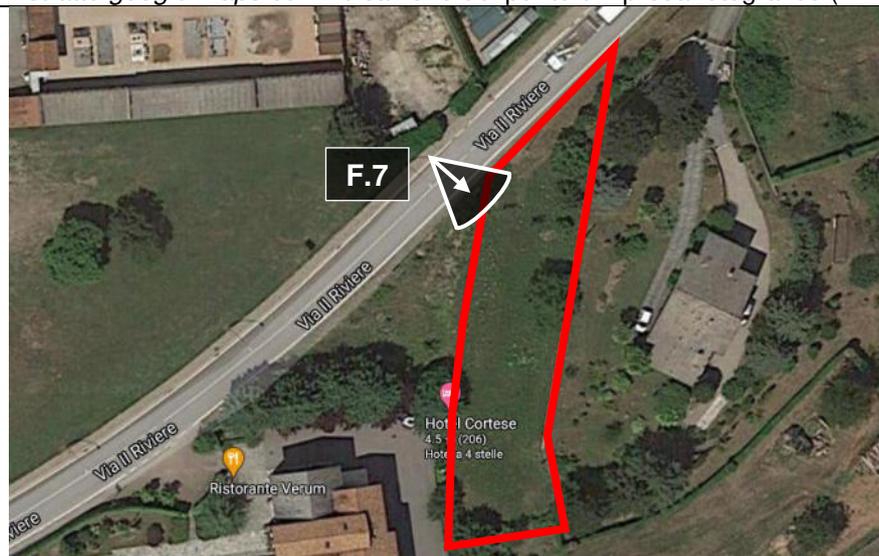
Estratto *google maps* con indicazione del punto di ripresa fotografico (F.7)

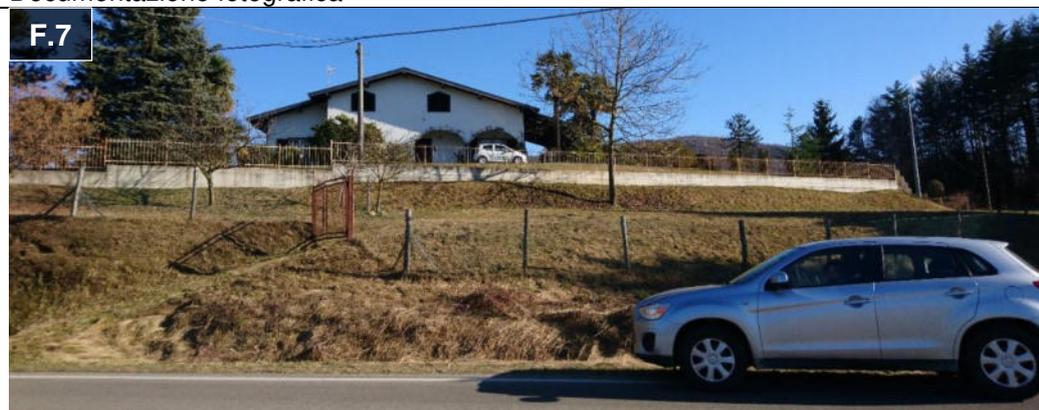
Documentazione fotografica

Tipo di intervento	Da area per attrezzature e servizi S (standard) ad Area agricola E
Ubicazione	via Due Riviere coordinate GPS 45°49'02.4"N 8°26'23.9"E
Morfologia	Area debolmente inclinata (classe di acclività I)

Geologia	Depositi fluvioglaciali: ciottoli poligenici con spigoli arrotondati e ghiaie in matrice sabbiosa; presenza di lenti sabbioso-limose.
Idrogeologia	Possibile presenza di piccole falde superficiali, non sempre in comunicazione tra di loro, e frequenti fenomeni sorgentizi.
Geotecnica	Terreni con blocchi e ghiaie in matrice sabbioso-limosa, talora debolmente argillosa, con caratteristiche geotecniche ottime (Classificazione U.S.C.S.: GP, GM, SP e SM), ma condizionate dalla matrice fine facilmente asportabile dagli agenti erosivi; possibile presenza di acque stagnanti o piccole falde sospese dovute a sedimenti fini le cui caratteristiche geotecniche tendono, in tal caso, a diventare pessime.
Uso del suolo	Prato
Vincoli esistenti	Vincolo paesaggistico (Art. 136 del Codice - bene ex DM 1.8.1985) e fascia di rispetto cimiteriale
Zona sismica Comune	D.G.R. n° 11-13058 del 19/01/2010: classe 4. Il valore di accelerazione con probabilità di superamento del 10% in 50 anni (ag) è $\leq 0,05 g$.

Classe di edificabilità	Classe I
Condizioni di pericolosità connesse con l'intervento	Non vi sono problematiche connesse con la trasformazione da spazi pubblici per servizi ad agricolo. In caso di edificazioni rurali la pericolosità è connessa alla possibile presenza di acque stagnanti o falde sospese.
Indagini da eseguirsi a livello esecutivo	In caso di edificazioni le indagini da eseguirsi sono quelle indicate nei D.M. 11/03/88 e D.M. 17.01.2018, oltre alle N.T.A. di P.R.G.C. con riferimento alla classe I.
Idoneità all'edificazione	L'area è comunque idonea all'edificazione nel rispetto del D.M. 17/01/2018.

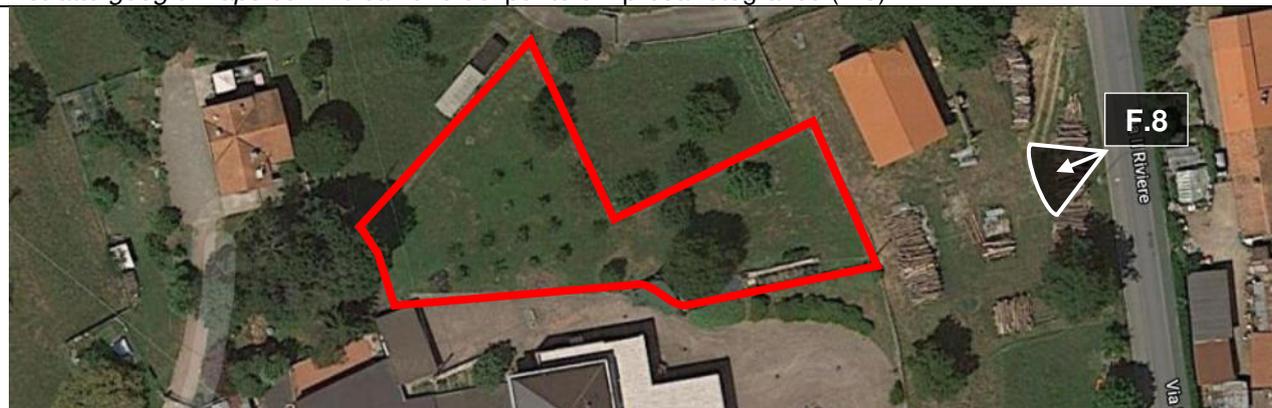
Estratto *google maps* con indicazione del punto di ripresa fotografico (F.8)

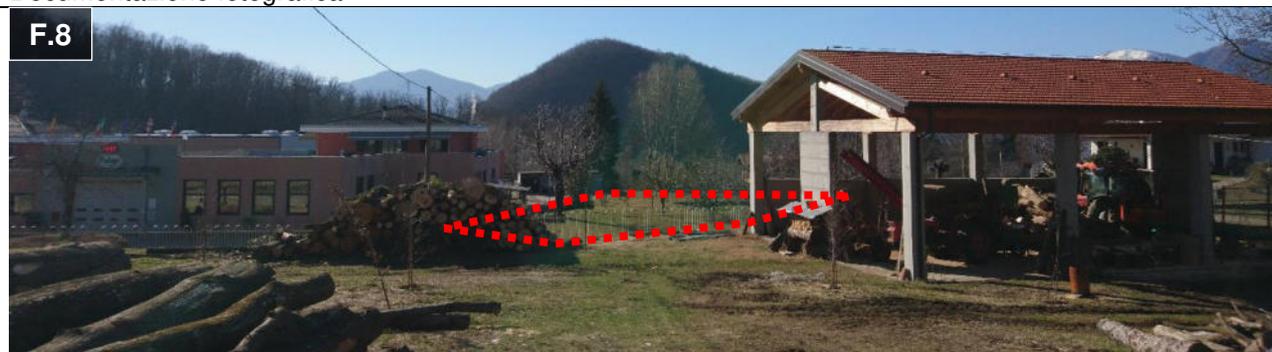
Documentazione fotografica

Tipo di intervento	Da area agricola E ad area con impianti produttivi esistenti che si confermano P1
Ubicazione	via Due Riviere coordinate GPS 45°48'49.6"N 8°26'06.0"E
Morfologia	Area subpianeggiante (classe di acclività I)
Geologia	Depositi fluvioglaciali: ciottoli poligenici con spigoli arrotondati e ghiaie in matrice sabbiosa; presenza di lenti sabbioso-limose.
Idrogeologia	Possibile presenza di piccole falde superficiali, non sempre in comunicazione tra di loro, e frequenti fenomeni sorgentizi.
Geotecnica	Terreni con blocchi e ghiaie in matrice sabbioso-limosa, talora debolmente argillosa, con caratteristiche geotecniche ottime (Classificazione U.S.C.S.: GP, GM, SP e SM), ma condizionate dalla matrice fine facilmente asportabile dagli agenti erosivi; possibile presenza di acque stagnanti o piccole falde sospese dovute a sedimenti fini le cui caratteristiche geotecniche tendono, in tal caso, a diventare pessime.

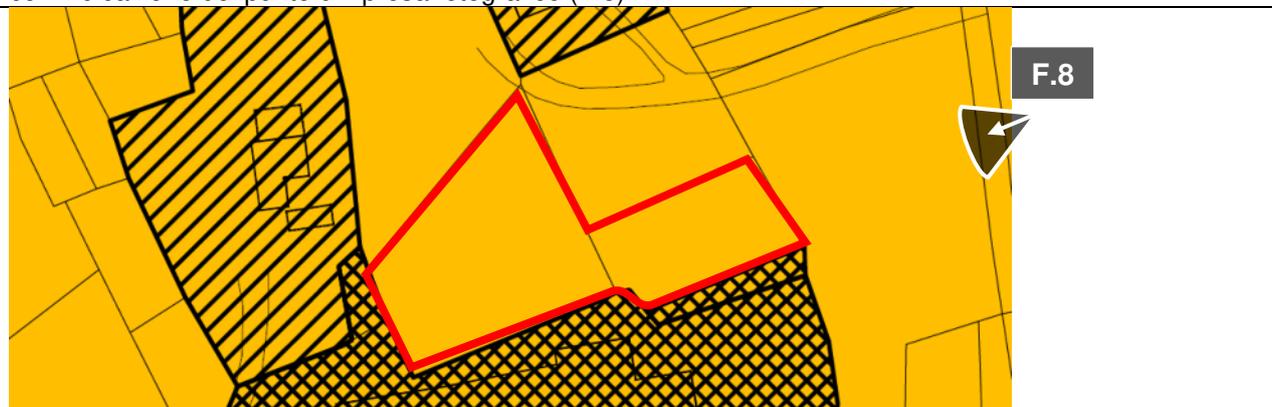
Estratto Tav. VG2/1 "Planimetria di Piano con sovrapposizione carta di idoneità urbanistica" in scala 1:2000 con indicazione del punto di ripresa fotografico (F.8)

E - aree agricole

CLASSE IDONEITA' IIA

Uso del suolo	Prato
Vincoli esistenti	Vincolo paesaggistico (Art. 136 del Codice - bene ex DM 1.8.1985) e vincolo idrogeologico RD 3267/1923
Zona sismica Comune	D.G.R. n° 11-13058 del 19/01/2010: classe 4. Il valore di accelerazione con probabilità di superamento del 10% in 50 anni (ag) è $\leq 0,05$ g.
Classe di edificabilità	Classe IIa
Condizioni di pericolosità connesse con l'intervento	L'intervento non presenta particolari problematiche, la pericolosità è connessa alla possibile presenza di falde superficiali e alle caratteristiche geotecniche potenzialmente scadenti del terreno.
Indagini da eseguirsi a livello esecutivo	Le indagini da eseguirsi sono quelle indicate nei D.M. 11/03/88 e D.M. 17.01.2018, oltre alle N.T.A. di P.R.G.C. con riferimento alla classe IIa, in relazione alla posa delle fondazioni e all'adeguato smaltimento acque meteoriche.
Idoneità all'edificazione	L'area è idonea all'edificazione nel rispetto del D.M. 17/01/2018.

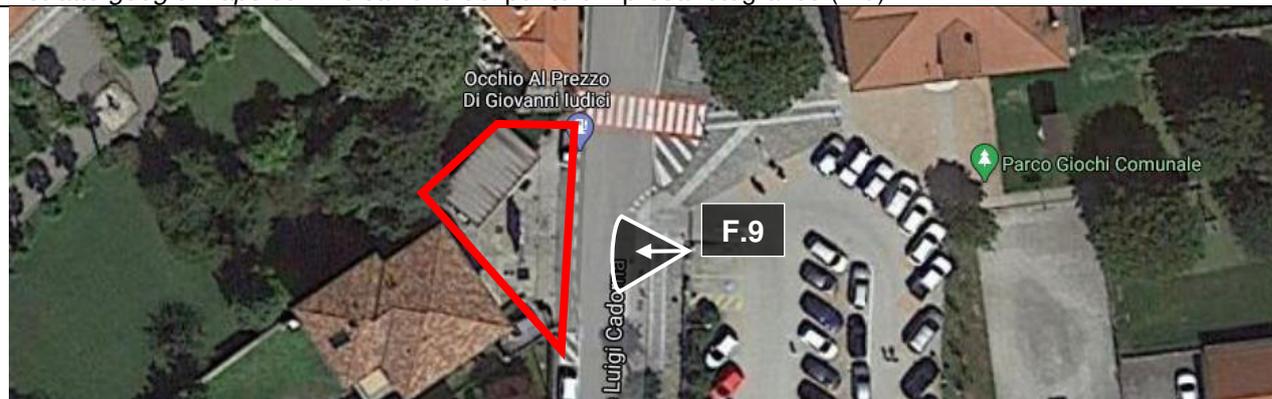
Estratto *google maps* con indicazione del punto di ripresa fotografico (F.9)

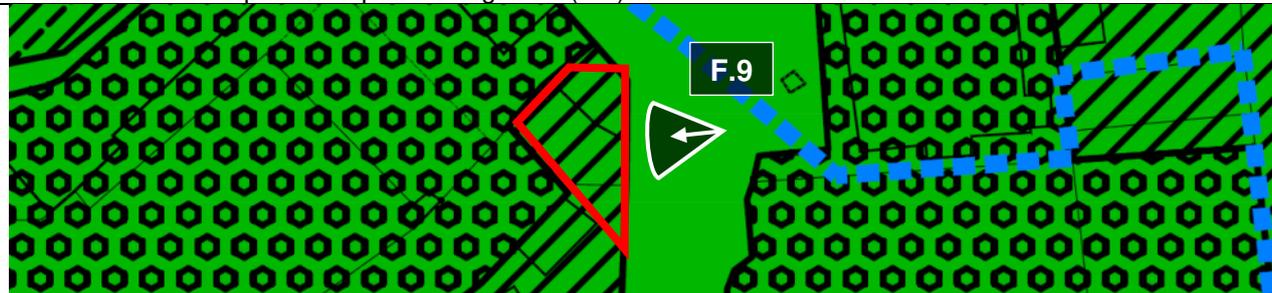
Estratto Tav. VG2/1 "Planimetria di Piano con sovrapposizione carta di idoneità urbanistica" in scala 1:2000 con indicazione del punto di ripresa fotografico (F.9)

R2 - aree residenziali esistenti da mantenere allo stato di fatto

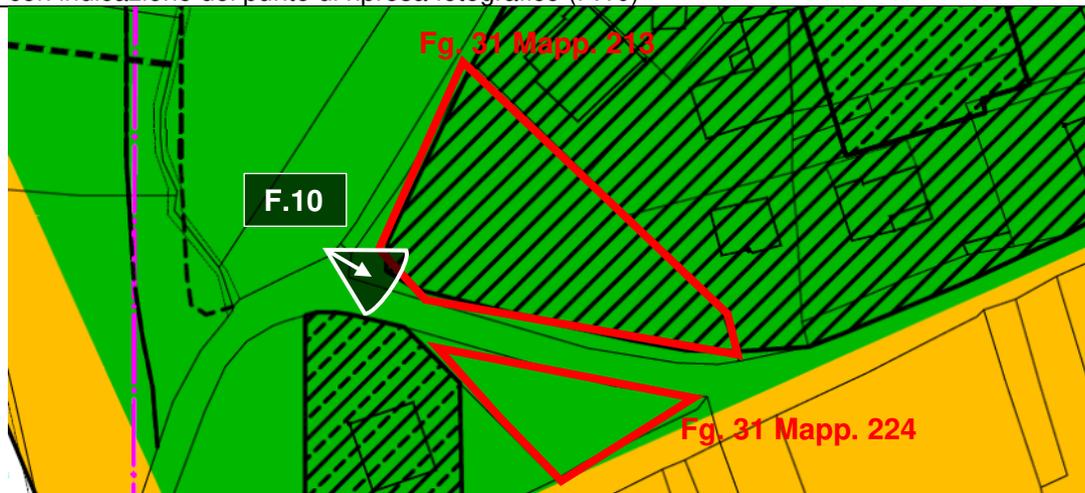
Estratto Tav. VG2/1 "Planimetria di Piano con sovrapposizione carta di idoneità urbanistica" in scala 1:2000 con indicazione del punto di ripresa fotografico (F.10)

E - aree agricole
