## COMUNE DI ARMENO

### VARIANTE PARZIALE N.16

### RELAZIONE GEOLOGICO-TECNICA RELATIVA ALLE AREE INTERESSATE DA NUOVI INSEDIAMENTI O OPERE PUBBLICHE DI PARTICOLARE IMPORTANZA

### PROGETTO DEFINITIVO

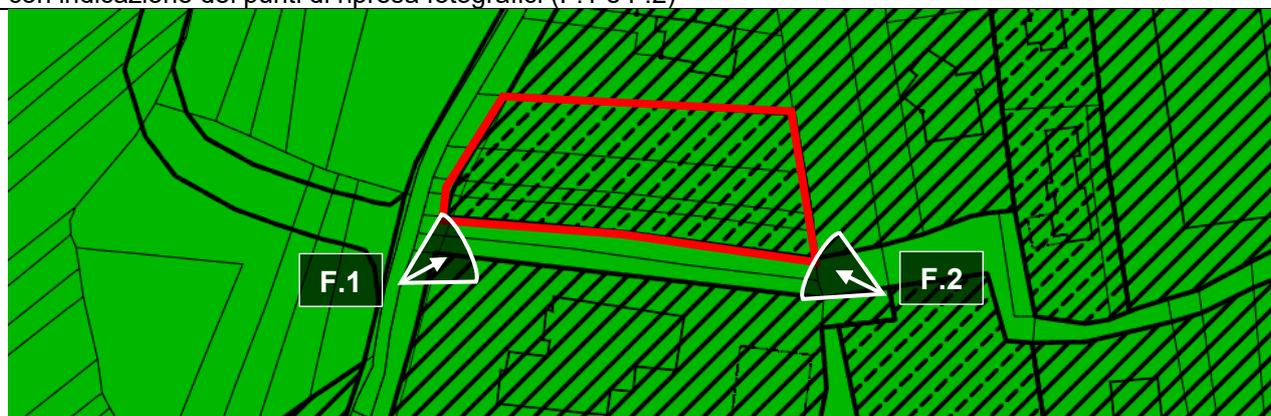
Estratto Tav. VG2/1 "Planimetria di Piano con sovrapposizione carta di idoneità urbanistica" in scala 1:2000 con indicazione dei punti di ripresa fotografici (F.1 e F.2)

R4 - aree residenziali di completamento

CLASSE IDONEITA' I

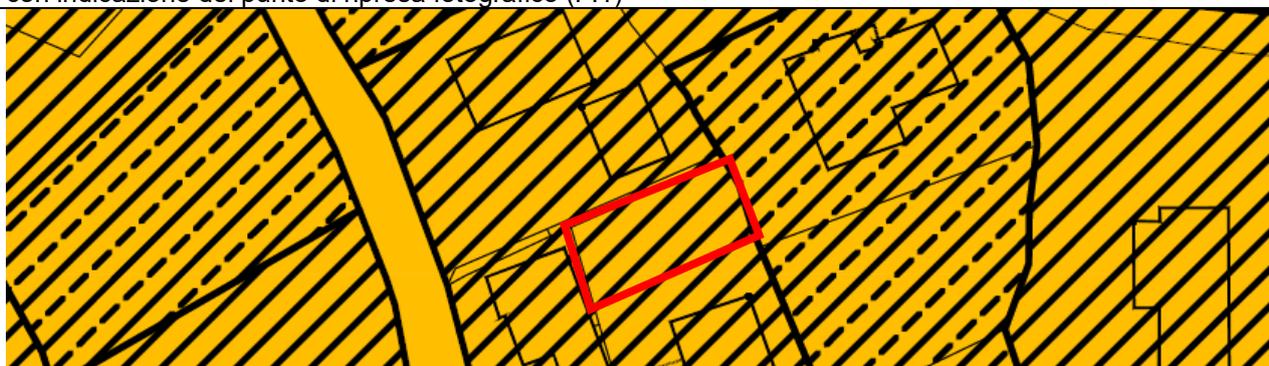
Estratto Tav. VG2/1 "Planimetria di Piano con sovrapposizione carta di idoneità urbanistica" in scala 1:2000 con indicazione del punto di ripresa fotografico (F.1)

R2 - aree residenziali esistenti da mantenere allo stato di fatto

CLASSE IDONEITA' IIA

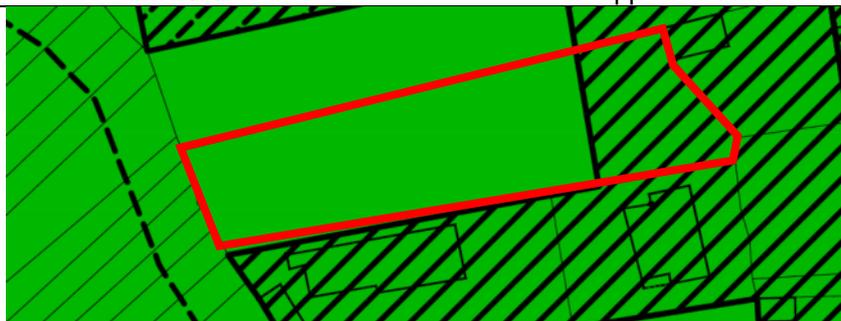
Estratto Tav. VG2/1 “Planimetria di Piano con sovrapposizione carta di idoneità urbanistica” in scala 1:2000

E - aree agricole

R2 - aree residenziali esistenti da mantenere  
allo stato di fatto

CLASSE IDONEITA' I

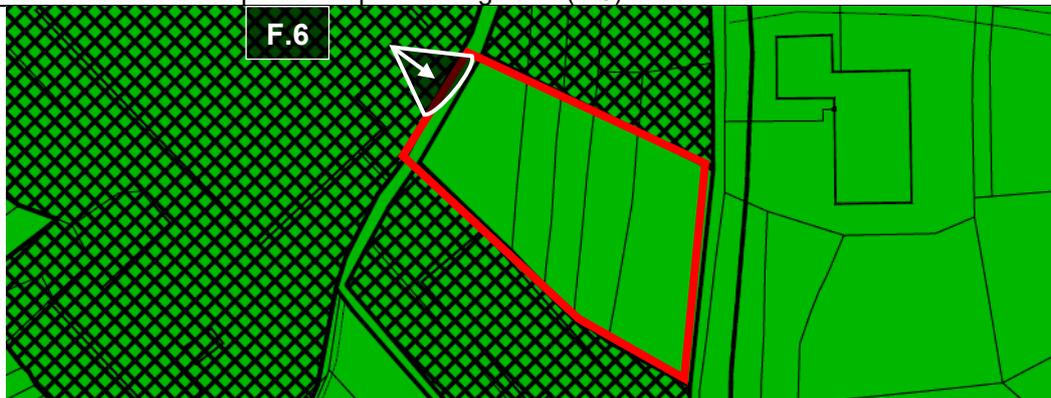
Estratto Tav. VG2/1 “Planimetria di Piano con sovrapposizione carta di idoneità urbanistica” in scala 1:2000 con indicazione del punto di ripresa fotografico (F.6)

E - aree agricole

CLASSE IDONEITA' I

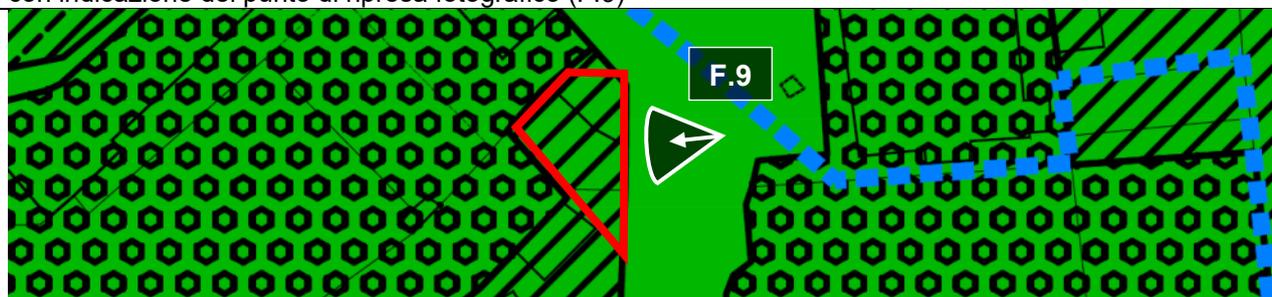
Estratto Tav. VG2/1 "Planimetria di Piano con sovrapposizione carta di idoneità urbanistica" in scala 1:2000 con indicazione del punto di ripresa fotografico (F.9)

R2 - aree residenziali esistenti da mantenere allo stato di fatto

CLASSE IDONEITA' I

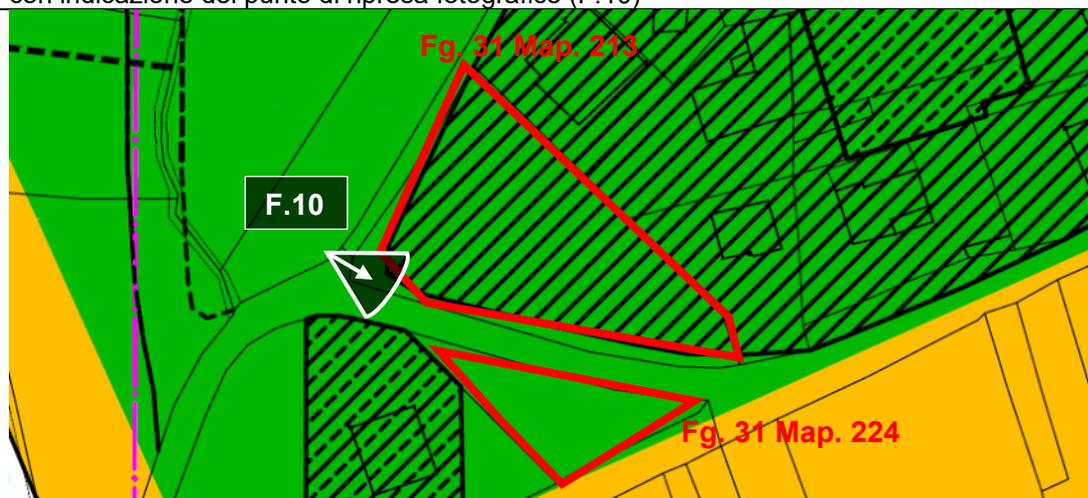
Estratto Tav. VG2/1 "Planimetria di Piano con sovrapposizione carta di idoneità urbanistica" in scala 1:2000 con indicazione del punto di ripresa fotografico (F.10)

E - aree agricole

R2 - aree residenziali esistenti da mantenere allo stato di fatto

CLASSE IDONEITA' I
